DOSSIER DE PRESSE | Août 2022

MISE EN SÉCURITÉ DE LA DESCENTE DE LAFFREY

RN 85 – NOTRE-DAME-DE-MESSAGE

**CRÉATION D'UN LIT D'ARRÊT D'URGENCE ET
PROTECTION DE LA FALAISE CONTRE LES
ÉBOULEMENTS
2019 > 2023**

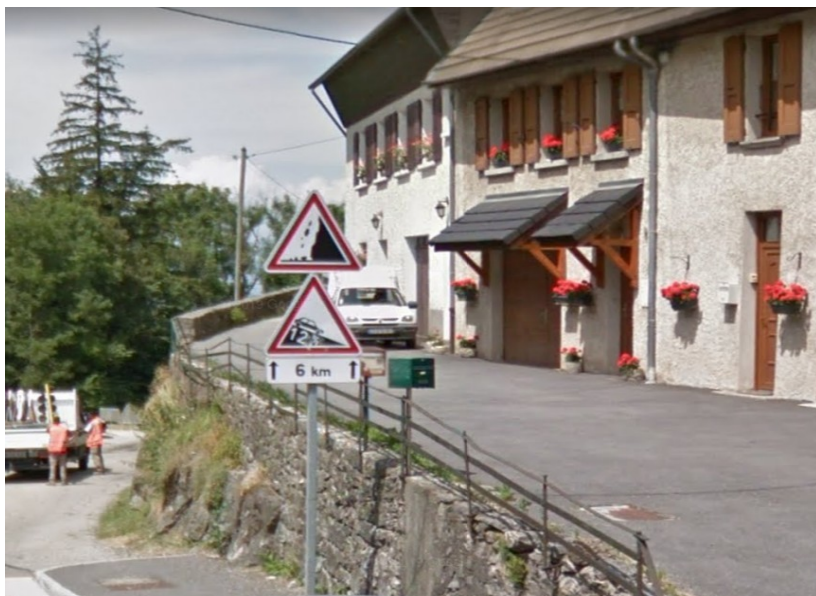
Située dans le département de l'Isère, entre les communes de Laffrey et Vizille, la rampe est une route de type 2 x 1 voie longue de 6,5 km.

Elle descend à flanc de falaise, avec une déclivité moyenne de 12 % dans sa partie inférieure et quelques segments à 16 et 18 %. La descente se termine par un virage à 110° précédant le pont qui enjambe la Romanche, rivière qui marque l'entrée dans la commune de Vizille.

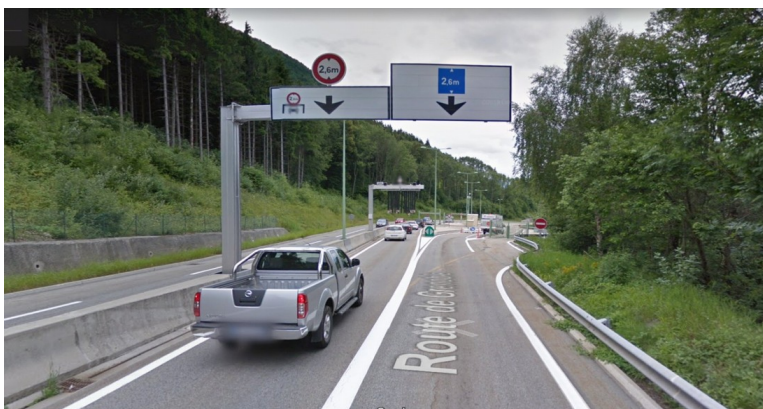
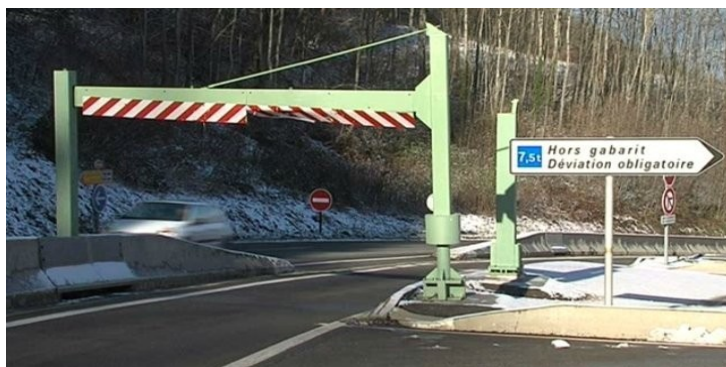
Un portique à lamelles a été installé, en 2008, de sorte à ce que tout véhicule touchant ces dernières, soit informé de son incapacité à passer les portiques en dur disposés plus loin.

Le véhicule, non autorisé compte-tenu de son gabarit (par arrêté préfectoral de juillet 2008), est alors contraint d'emprunter un chemin alternatif le conduisant à faire demi tour, sauf s'il dispose d'un badge délivré par la préfecture permettant l'ouverture d'une barrière ouvrant l'accès à la descente.

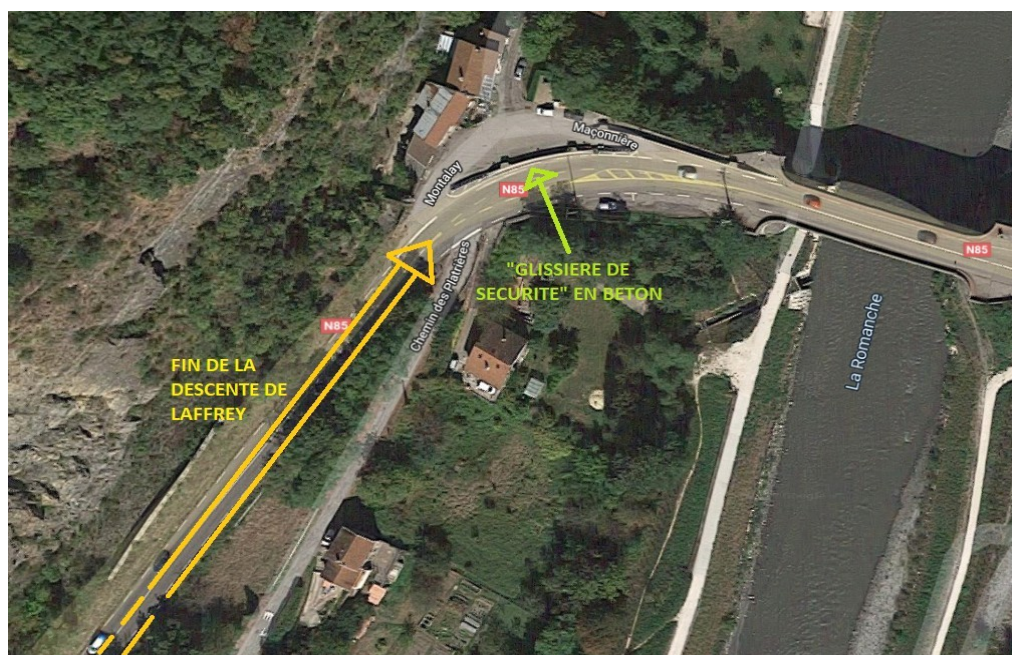
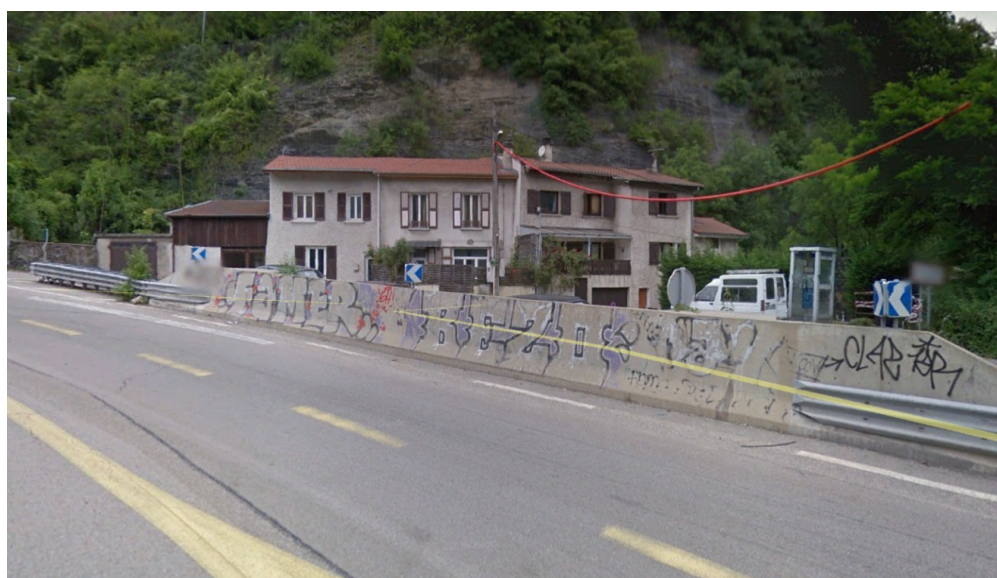
- **DEUXIEME ÉTAPE** : Renforcement du dispositif de retenue en bas de la descente par la construction d'une « glissière de sécurité » en béton, d'une hauteur d'1,5 mètres et d'une trentaine de mètres de long.

Réalisée en 2009 tout en bas de la descente, à l'extérieur de la dernière courbe de la pente, cette glissière est l'ultime dispositif destiné à empêcher les véhicules dont les freins ont lâché de franchir le pont situé en contrebas et dès lors protéger les habitations riveraines.

Cette solution de dernier recours permet notamment à un véhicule en perte de dévier sa route pour regagner la chaussée – par un effet de rebondissement – ou de se coucher et éviter ainsi d'échouer par-delà le pont.

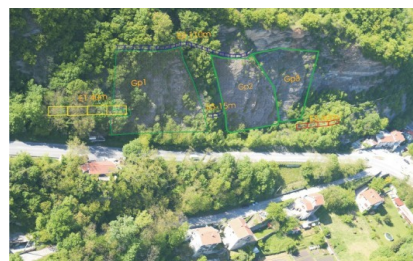
Simultanément, des travaux de protection de falaise (pose de grillages, filets, écran pare-bloc, mise en œuvre d'ancrages) contre les éboulements rocheux, seront réalisés au droit de la zone où sera aménagée la voie de détresse.

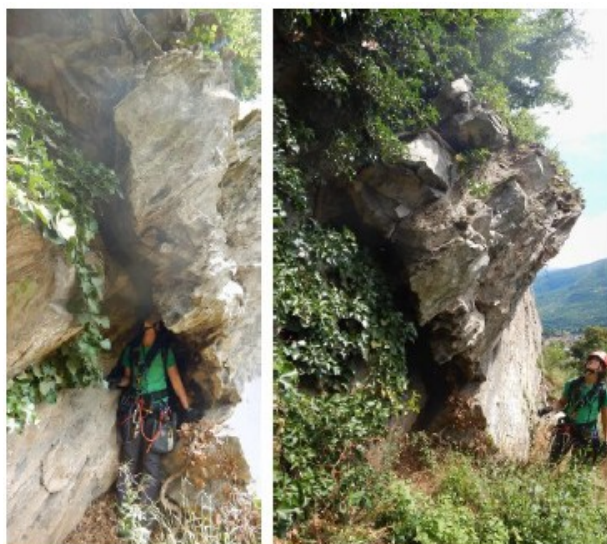
Masse rocheuse de 300m³ surplombante

- une prolongation du délai des travaux jusqu'à la fin 2020 (aléa principal : covid 19 - impossibilité de lancer le chantier de protection de falaise au printemps 2020),
- la programmation de travaux complémentaires à l'automne 2021 nécessitant la passation d'un nouveau marché (aléa principal : découverte d'une masse rocheuse de 300m³ en surplomb du secteur à terrasser et pouvant être déstabilisée par ces terrassements, dont le traitement par minage nécessite une coupure de la RN85). Ces travaux complémentaires consistent, outre la purge de cette masse rocheuse, en la réalisation d'une paroi clouée en pied de talus et d'écrans pare-bloc supplémentaires non prévus au programme initial.
